**Opdrachtgever:**  
Stichting Kasteel Heeze, Heeze

**Architect:**  
Architectenburo Verlaan & Bouwstra b.v., Vianen

Kasteel Heeze

# Waar haast geduld moet hebben

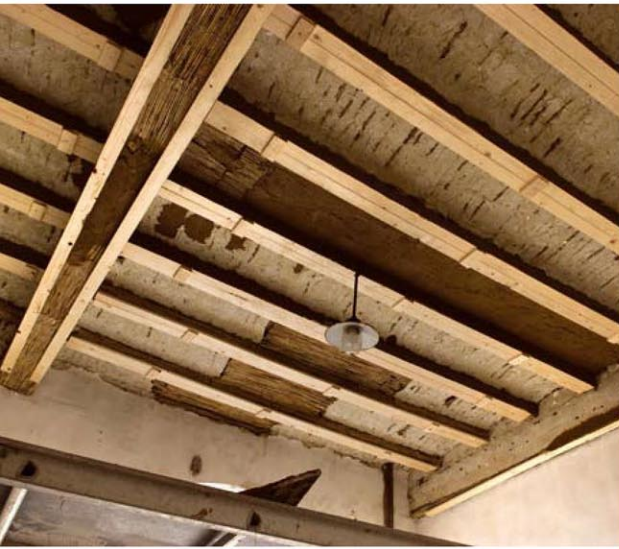
**Links boven** Een kleine 300 jaar oud is dit plafond maar die leeftijd ging pas echt tellen toen de bovengelegen vloer werd hersteld.

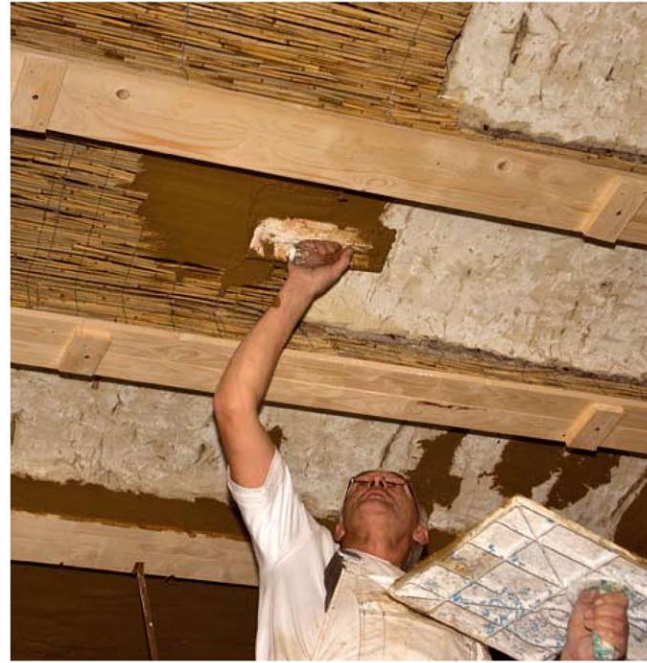
**Links onder** De lichte wewingen in het plafond zijn gemaakt met behulp van wilgentenen die tussen de balken werden geklemd. Dat was toen gedaan en ook nu weer.

Van der Ende begon met het verwijderen van de slechte delen. Dat leverde hem een aardig beeld op van hoe het plafond een kleine 275 jaar geleden was gemaakt. "Tussen de balken waren wilgentenen geklemd, zo'n 5 cm uiteen. Daarmee was een ronding van een centimeter of 3 gemaakt. De ruimte daarboven was helemaal tot aan de vloer volgestopt met leem, een laag van 4 à 5 cm dik. Behoorlijk zwaar maar het heeft er toch lang gehangen. Waarschijnlijk omdat er veel stro in zat kon het krimp goed opvangen." Bij de delen die hij vervang wilde Van der Ende wilde het risico van schade door druk en beweging van boven vermijden. Hij ging daarvoor iets anders te werk dan zijn collega's in 1735. Wel klemde hij, net als zij, wilgentenen tussen de balken om de nieuwe stukken plafond de lichte welving mee te geven. In plaats van de ruimte te vullen met leem spande hij riet tegen de

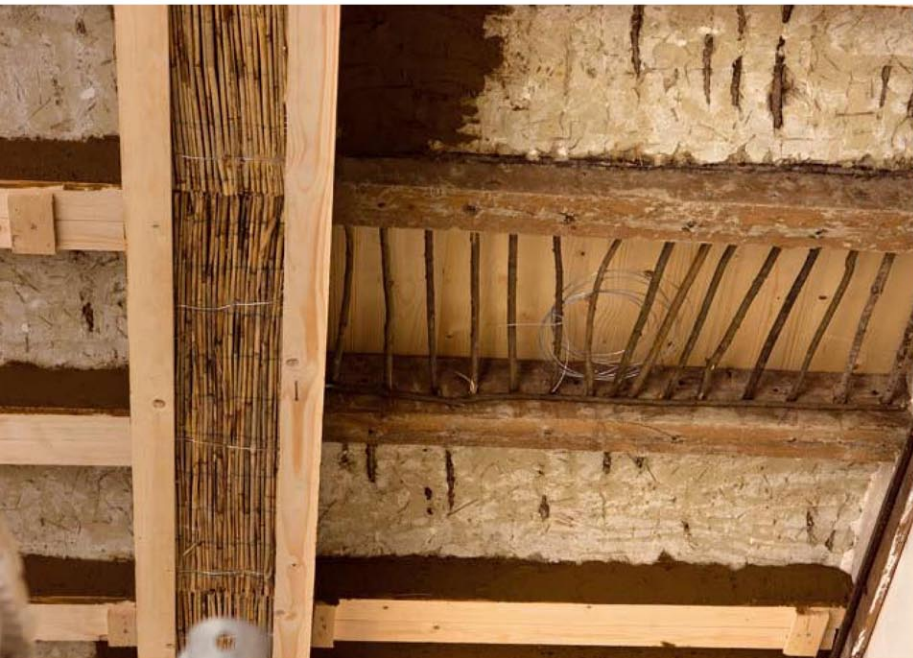
**Rechts boven** Riet als pleisterdrager past prima bij zo'n bejaard plafond. Toch is het in 1735 niet toegepast bij dit plafond. Zonder pleisterdrager werken leek dit keer echter niet de meest verstandige weg.

wilgentenen. "Gewoon rieten matten die je bij het tuincentrum kunt kopen. Die zitten al aan elkaar dus dat scheelt een hoop werk." Met behulp van krammen in de balken en gegalvaniseerd ijzerdraad zette hij de rietmatten vast tegen de wilgentenen en tegen de balken. "Dat gebeurde vroeger ook al met gegalvaniseerd ijzerdraad. Daar gebeurt niets mee als het maar droog blijft", stelt Van der Ende een gealarmeerde beheerder Hilbers gerust.

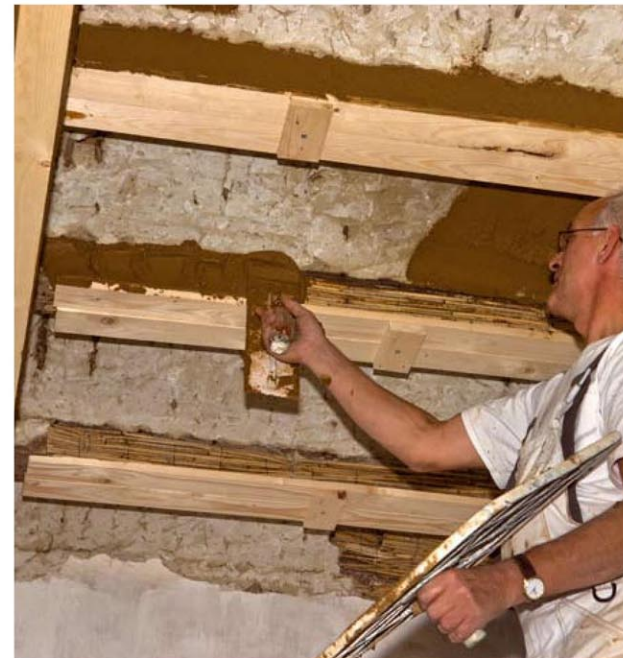
**Rechts onder**, Latten tegen de balken leveren een redelijk strak eindresultaat op. Niet té strak, vindt stukadoor Van der Ende. "Superstrak moet het natuurlijk niet worden maar aan het originele werk aan de balken kun je zien dat er vroeger ook best netjes werd gewerkt."

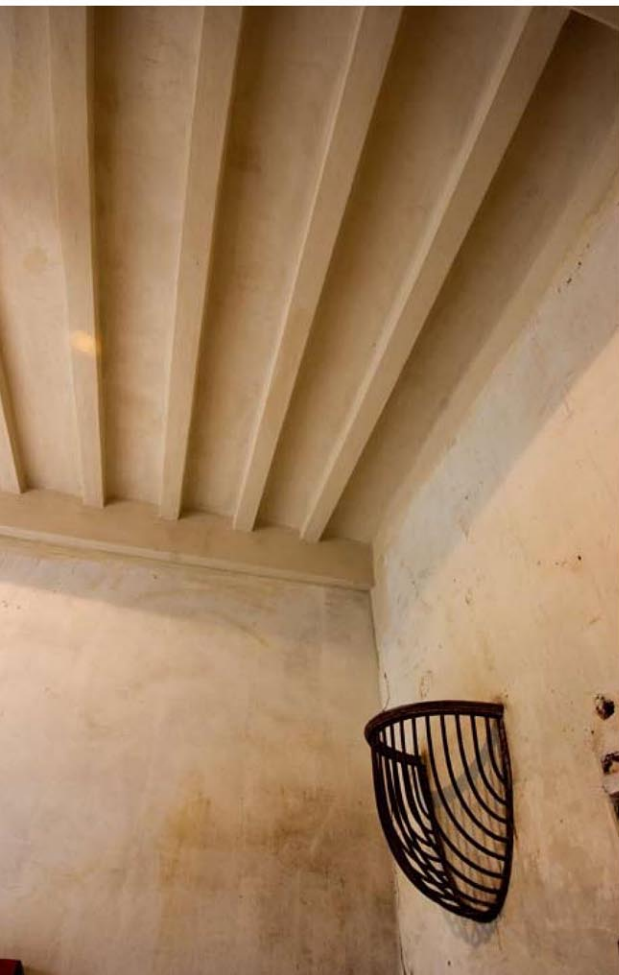
**Links** Er was wat geduld nodig voor er gepleisterd kon worden, maar het resultaat is er naar. Verschil tussen oud en nieuw is er niet te zien en de boel blijft heel.

Het stukadoors deed Van der Ende met een basisleem vermengd met strovezel van het Utrechtse Stuc In. Hij startte met het aanbrengen van een 1 cm dikke vertinlaag. "Je smeert het riet vol, zodat je dat beroemde krulletje van vroeger krijgt. Niet te dik want dan valt het eruit." Met een tweede laag leemmortel, een halve cm dik, werd de ondergrond vlakgezet; uiteraard wel met de ronding

erin. De stukadoors deed dat uit de hand, zonder geleiders of mallen. "Het hoefde ook niet echt superstrak te worden, dat was het vroeger ook niet." Laatste handeling was het afwerken met een witte leempleister van Tierrafino. Van der Ende deed dat niet alleen met de nieuwe en gerepareerde stukken, maar ook met het bestaande plafond; nadat het was afgestoft en bevochtigd. Tussen het aanbrengen van de leemmortel en de leempleister zat nog wel de nodige tijd. "Ik wilde pas gaan afwerken als de ondergrond droog was, maar dat ging niet zo snel!", zegt Van der Ende. Aannemer en opdrachtgever waren niet erg blij met de vertraging. Er was immers een oplevering gepland. Om die datum te halen, werd geprobeerd met kachels het droogproces wat te versnellen. Al snel werd duidelijk dat de leemmortel niet goed reageerde op die geforceerde droging. Van der Ende maakte zich sterk voor natuurlijke droging en vond gehoor. De kachels werden weg-

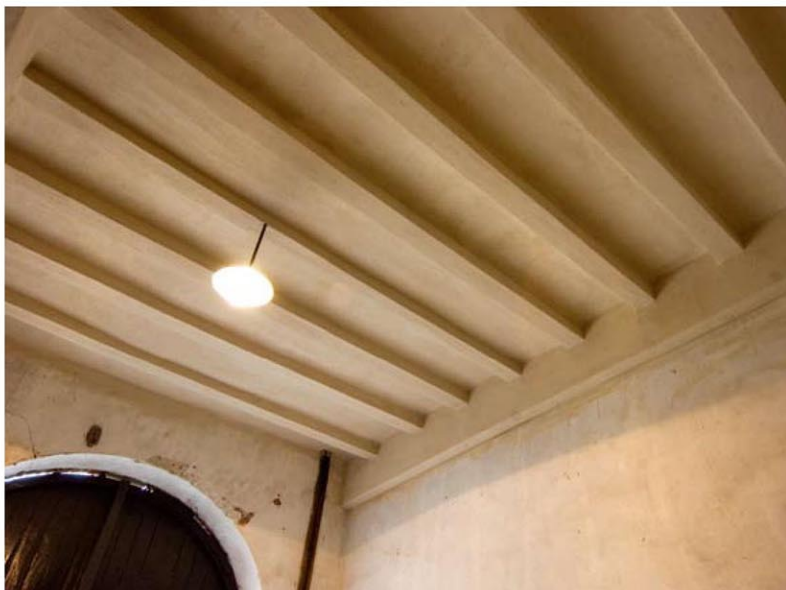
**Boven, rechts** Het mag dan 'slechts' het plafond van een stal zijn waar je niet veel meer dan een glimp van ziet, het stamt wel uit 1735. Dus behandel je het met eerbied, want als het verloren gaat dan komt het nooit meer terug.
